Envelhecimento: Como pensar o trabalho, a sociedade e as cidades?

VI Workshop de Análise Ergonômica do Trabalho
III Encontro Mineiro de Estudos em Ergonomia
VIII SIMPOPET Simpósio do Programa de Educação Tutorial em Economia Doméstica

Análise Ergonômica do Trabalho realizada no setor de processamento de roupas de um hospital em Viçosa-MG

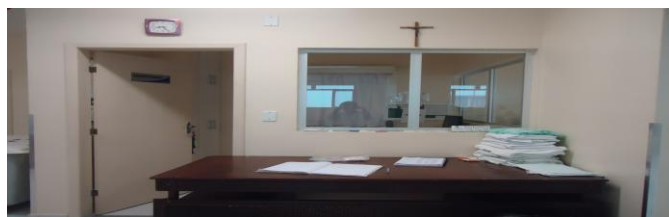
FIGURA 2 - Localização da sala da chefia.

A sala da chefia localizava-se na área limpa, o que ocasionava uma sobrecarga para a chefe do setor, uma vez que ela se deslocava da área limpa passando por um corredor comum ao uso do hospital para ter acesso à área suja, onde ela também tinha a função de supervisionar as atividades de manutenção desta área, tornando este percurso cansativo e comprometendo a supervisão das atividades das duas áreas.

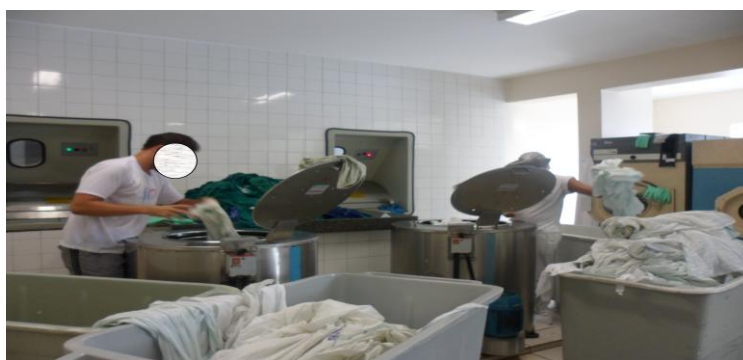
FIGURA 3 – Atividade realizada sem uso de EPI.

Observou-se que os dois funcionários que retiravam as roupas da lavadora para a centrífuga ficavam por longos períodos com o uniforme molhado e não utilizavam os EPIs necessários como avental, toucas e botas, as luvas eram usadas apenas esporadicamente quando lembravam.

Os funcionários devem usar obrigatoriamente o EPI necessário para a retirada das roupas da máquina de barreira para a centrífuga e para secadora, pois de acordo com a NR-06 *apud* Oliveira *et. al.* (2003), EPIs são todos dispositivos ou produtos, de uso individual utilizado pelo trabalhador, destinados à proteção de riscos suscetíveis de ameaçar a segurança e a saúde no trabalho. Ou seja, são instrumentos de uso pessoal que tem como finalidade proteger o trabalhador contra possíveis danos à saúde.

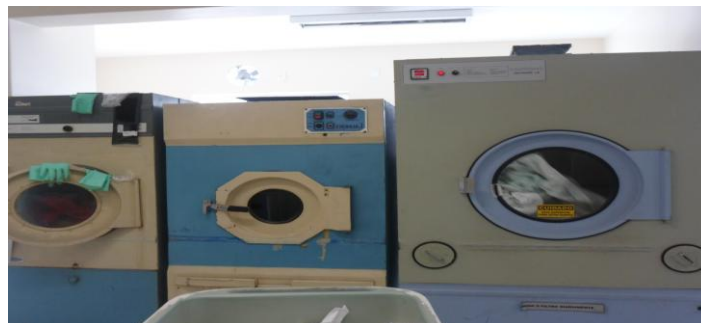
FIGURA 4 - Secadoras existentes no SPRH do hospital estudado.

Das três secadoras existentes na área limpa, uma encontrava-se quebrada, o que acarretava na sobrecarga de trabalho para as demais. Dentre as duas que estavam funcionando, apenas uma encontrava-se em perfeitas condições de uso, porque a outra estava com os marcadores de tempo e temperatura sem funcionar. Fato esse, que comprometia o tempo em que as peças deveriam ficar dentro da secadora (que podia ser muito ou pouco) e também a temperatura (que podia ser alta ou baixa). Sendo assim, essa secadora apresentava riscos de queimaduras e até mesmo explosão.

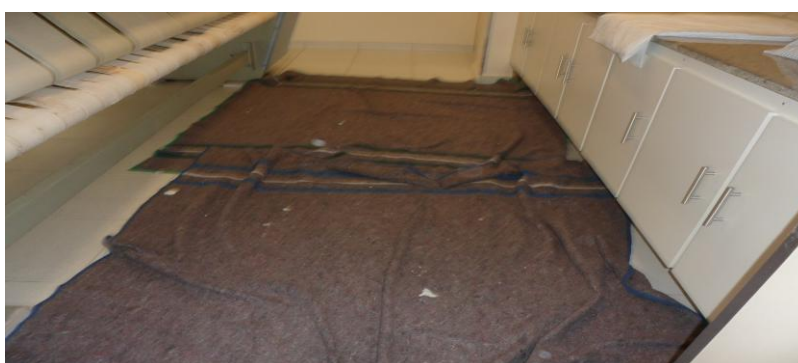
FIGURA 5 - Cobertores soltos no chão próximos à calandra.

O subsistema de passadoria/calandra apresentava alta temperatura, o que causava desconforto para os funcionários que exerciam essa atividade. Próximo à calandra, o piso era forrado por cobertores. Estes ficavam soltos, o que poderia ocasionar quedas dos funcionários.

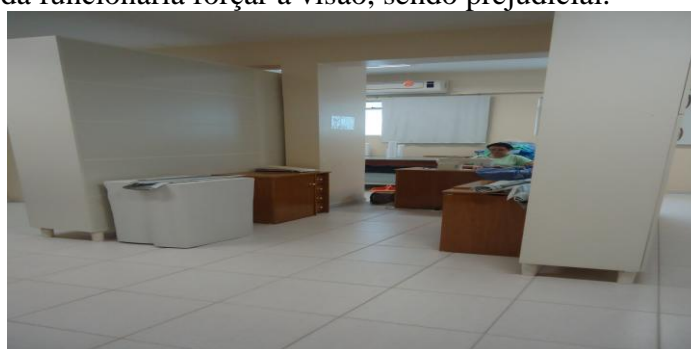
FIGURA 6 - Baixa iluminação no subsistema de costura.

A luminosidade do subsistema de costura era baixa, que dificultava a execução da atividade, o que exigia da funcionária forçar a visão, sendo prejudicial.

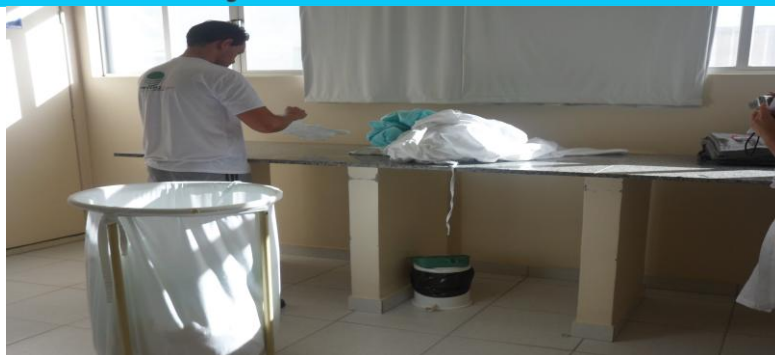
FIGURA 7 - Realização das atividades de pé.

Havia sobrecarga de funções, uma vez que os funcionários responsáveis pela retirada da roupa limpa da máquina de barreira também colocavam essas roupas na centrífuga e depois na secadora e eram responsáveis pela dobragem das roupas secas.

A posição em pé é a de maior dispêndio de energia e de maior sobrecarga sobre as estruturas de sustentação do corpo, aumentando o peso sobre a região lombossacra, o que propicia o aparecimento de varizes e úlceras de pele (GRANDJEAN, 1998 *apud* CALEGARI, 2003). Para minimizar esses riscos, os funcionários que trabalhavam nas máquinas centrífugas e secadoras e demais funcionários que trabalhavam por longos períodos em pé, devem ter à sua disposição, assentos para serem utilizados nas pausas que as tarefas permitirem a fim de prevenir a fadiga (LISBOA; TORRES, 1999 *apud* CALEGARI, 2003). No entanto, não é somente a colocação de assentos, mas sim, assentos que asseguram a postura correta ao trabalhador, capazes de evitar posições incômodas ou forçadas, sempre que a execução da tarefa permita que o funcionário trabalhe sentado, como é o caso do subsistema de dobragem de roupa (MINISTÉRIO DA SAÚDE, 1994 *apud* CALEGARI, 2003).
